# ÅTGÄRDSFÖRSLAG

## FÖR ATT FÖRBÄTTRA VATTENKVALITETEN I ARKELSTORPSVIKEN

Henric Djerf  
Universitetslektor i miljövetenskap  
Fakulteten för naturvetenskap | Höskolan Kristianstad

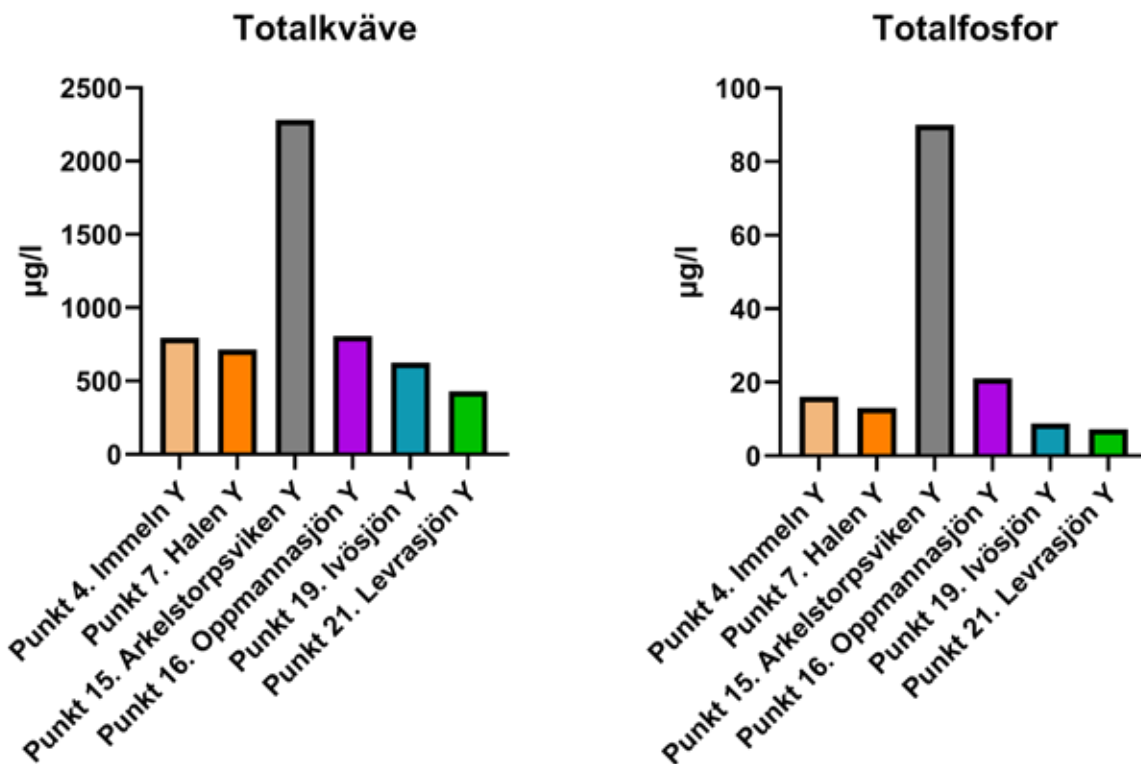
Figur 2: Resultat från Synlabs mätningar av ytvatten under 2018 i Skräbeåns avrinningsområde. Resultatet är medelvärdet från varje punkt<sup>1</sup>.

I figur (2) har resultaten från 2018 års mätningar av sjöarna i Skräbeåns avrinningsområden sammanställts för totalkväve och totalfosfor.

Man kan utifrån dessa två grafer utläsa att speciellt halten av totalfosfor är mycket hög i sjön och att även totalkvävehalten markant sticker ut. Koncentrationen av totalfosfor i Arkelstorpsviken ligger i klass 4 "Mycket höga" enligt naturvårdsverkets rapport 4913.

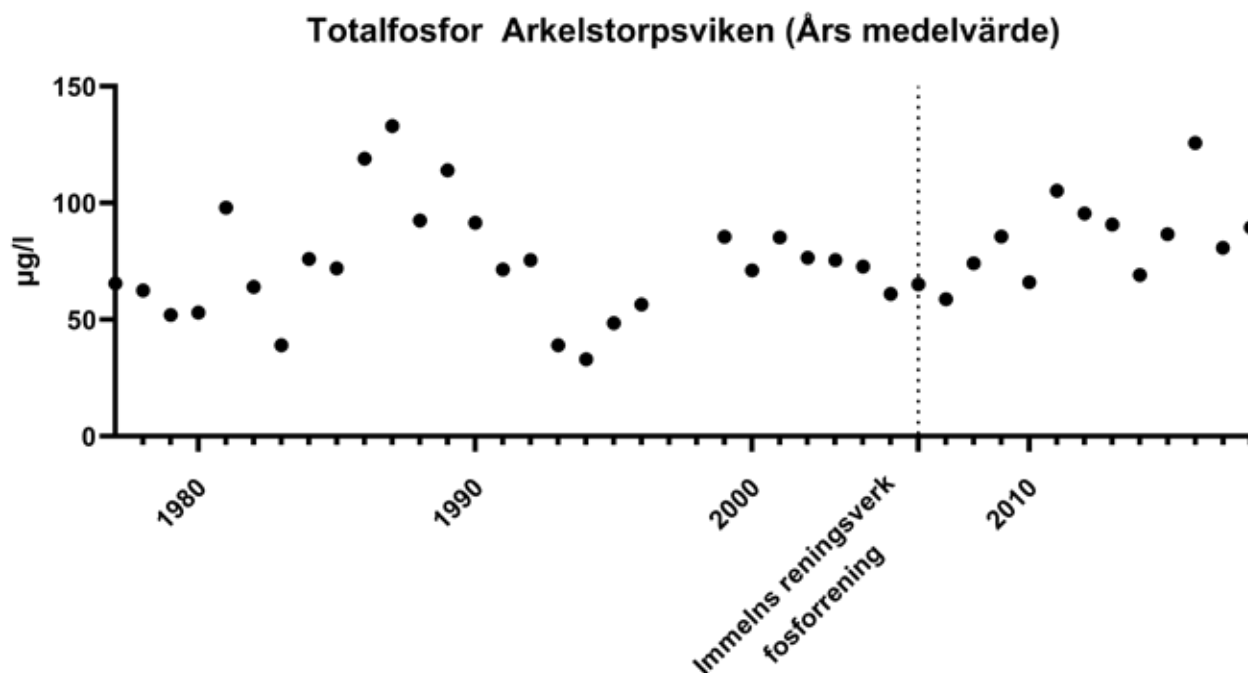
Figur 3: Sammanställning av fosforanalyser i Arkelstorpsviken sedan 1977. Resultatet är medelvärdet från 4 mätningar under året.

Fosforhalten har inte minskat utan snarare ökat något under denna tid (figur 3). Detta trots att Arkelstorps reningsverk 1972 fick en kemisk fosforfällning och Immeln's reningsverk 2006.

var att utreda hur mycket näringsämnen som når Arkelstorpsviken idag. Då miljökraven i samhället har ökat, jordbruket har förändrats och kunskaperna är idag större än för 20 år sedan. Ett rimligt antagande är att halterna idag är lägre än för 20 år sedan, då kommunen senast tittade på frågan<sup>7</sup>. Likväl har inte halterna av fosfor minskat utan snarare ökat i sjön (figur 3).

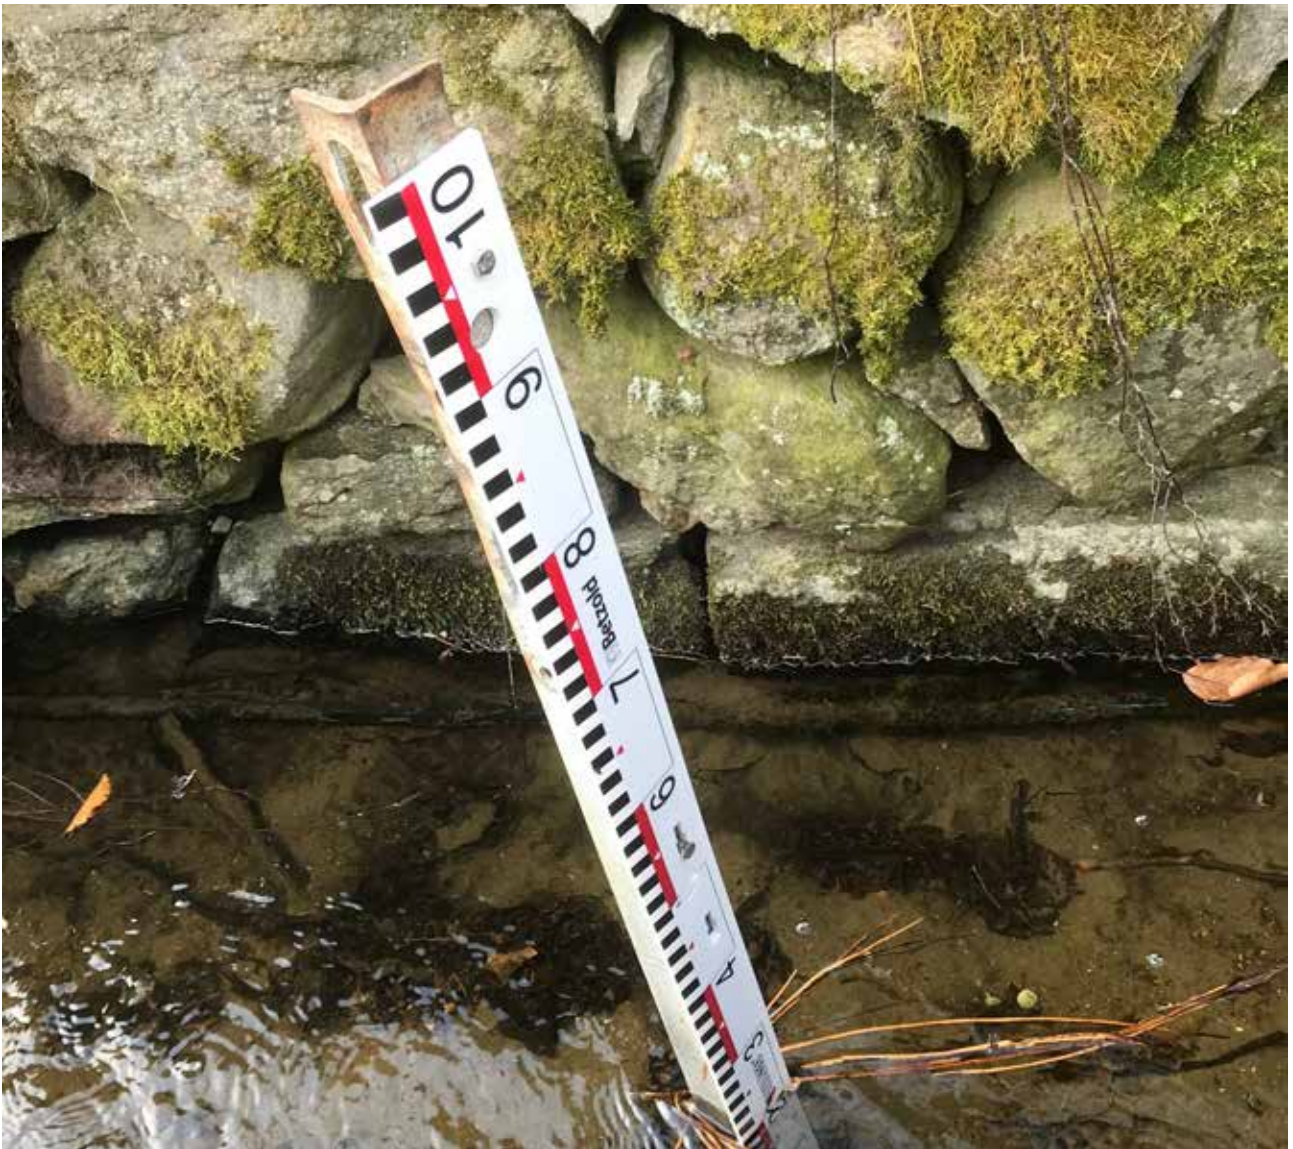
Figur 4: Pegel i Möllebäcken.

**Genomförandet har skett** genom att mätstickor (Peglar) har installerats i de tre vattendragen som når viken (figur 4). Vattennivåer i vattendragen har därefter dagligen noterats och sammanställts.

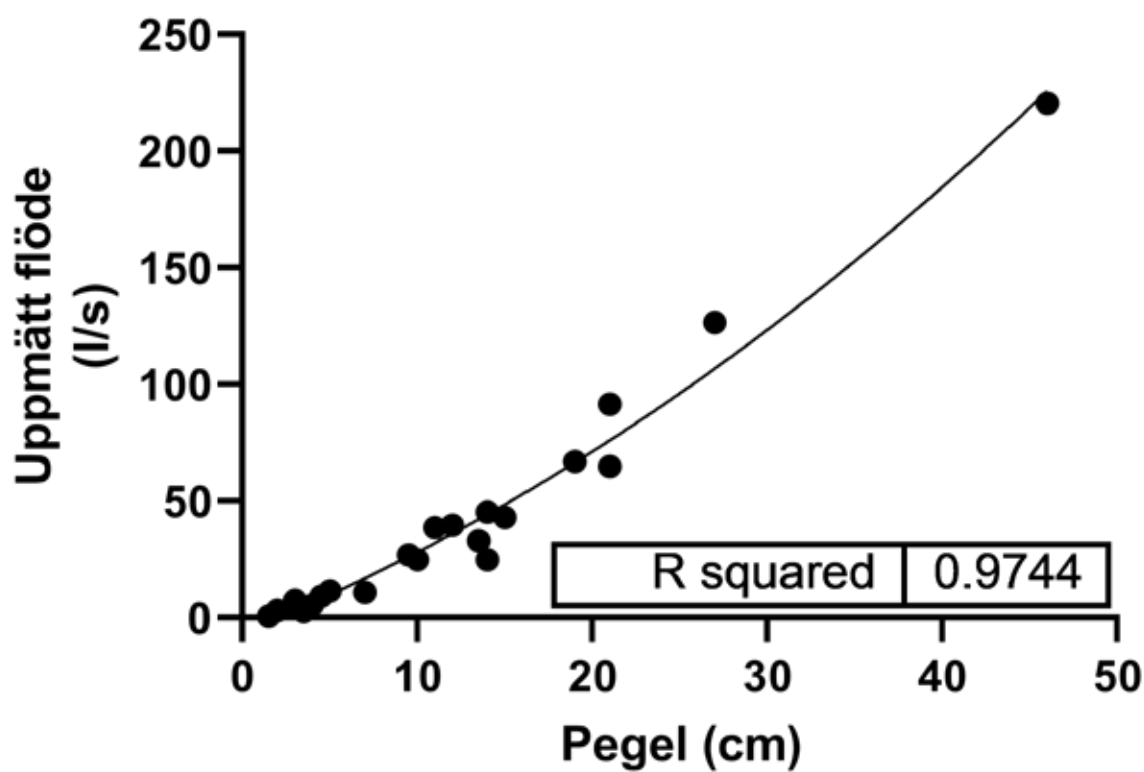
Figur 5: Flödeskorrelations funktion i Klockarebäcken.

Genom att var 14:e dag notera det faktiska flödet med hjälp av en flödesmätare har vattennivån kunnat korreleras mot flödesmängden.

I figur 5 tillhandahålls ett exempel på en korrelationsgraf för Klockarebäcken.

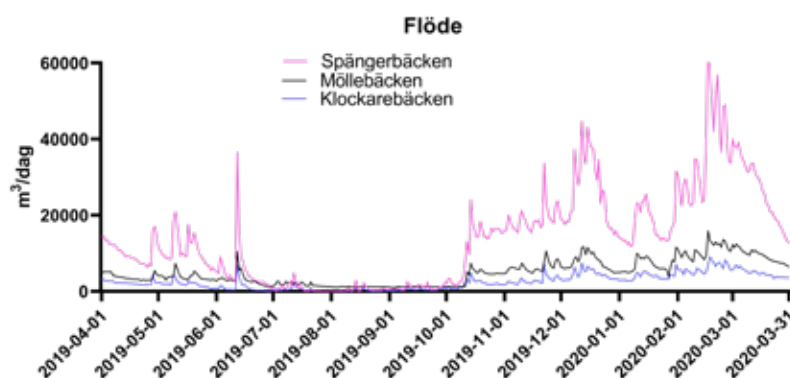
Figur 6: Flödet i de tre bäckarna som m<sup>3</sup>/dag under året.

**Figur 6 visar det totala** flödet under året i de tre övervakade bäckarna. Det är tydligt att flödet varierar kraftigt i bäckarna, vilket innebär att den totala transporten varierar mycket från dag till dag.

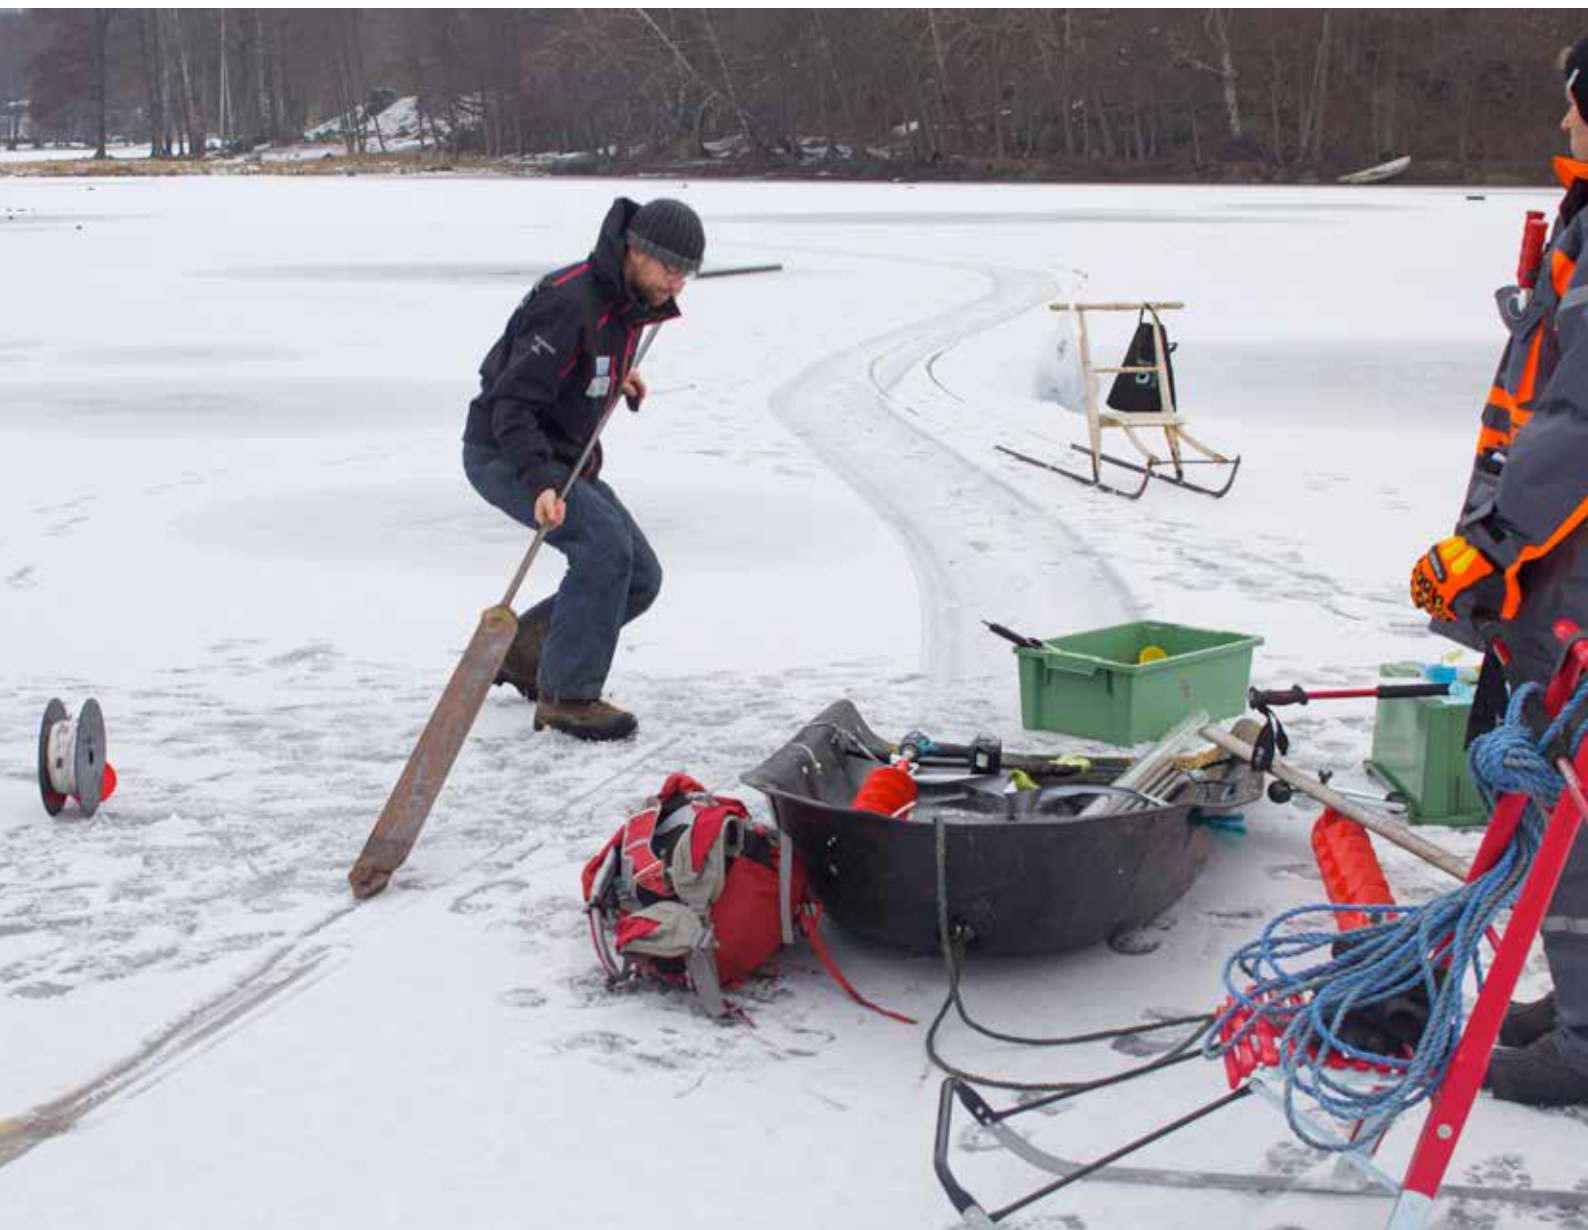
Figur 10: Sedimentprovtagning från isen 2019-02-02

**Den 2 februari 2019** hämtades sedimentprover in från isen med hjälp av s.k. "Ryssborr". Samlingsprover hämtades upp på fyra
