Teknisk slutrapport

– En vik i Sjöriket Skåne

Denna rapport är en teknisk slutrapport från det tvååriga Leaderprojektet projektet ”En vik i Sjöriket Skåne” som pågick 2018–2020 kring Arkelstorpsviken. Tidigare har en populärvetenskaplig rapport utgivits med titeln ”Åtgärdsförslag”, åtgärdsrapporten syftade till att vara en populärvetenskaplig kommunikation kring problematiken runt Arkelstorpsviken, där de nödvändiga åtgärdsförslagen presenterades. Denna rapport är skriven för en mer insatt publik, för att djupare kunna problematisera kring resultaten. Men också för att redovisa den insamlade data, för framtida arbeten kring Arkelstorpsviken

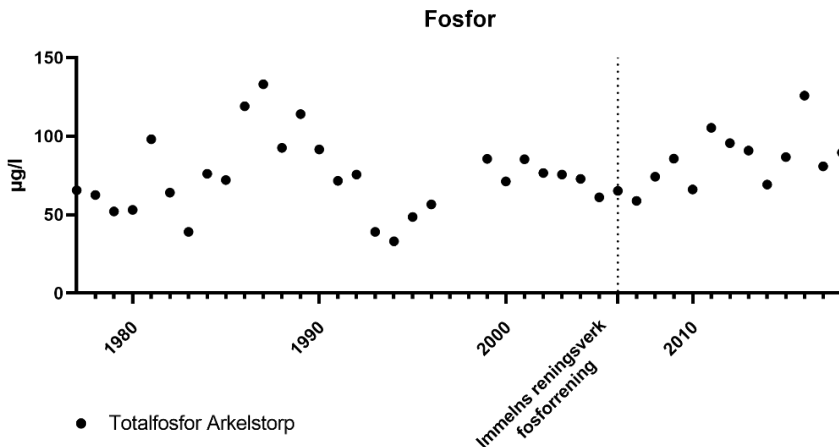
Figur 3: Sammanställning av fosforanalyser i Arkelstorpsviken sedan 1977. Resultatet är medelvärdet från 4 mätningar under året.

Vad har då hänt sedan dess? Fosforhalterna har inte minskat utan snarare ökat något under denna tid (figur 3). Detta trots att

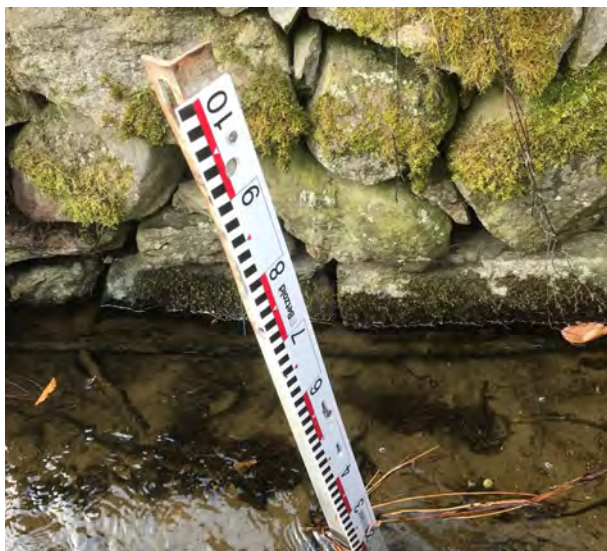
Figur 5: Bilden visar en av peglarnas placering i vattendraget (Möllebäcken).

Flödesmätningar utfördes i två steg, dels dokumenterades vattennivån i vattendragen genom att pglar installerades i vattendragen. Peglarna bestod av en plastlinjal 1m som fästes på ett järnspett som kördes ner i botten i vattendraget se Figur 5. Vattennivån observerades dagligen under provtagningsåret.

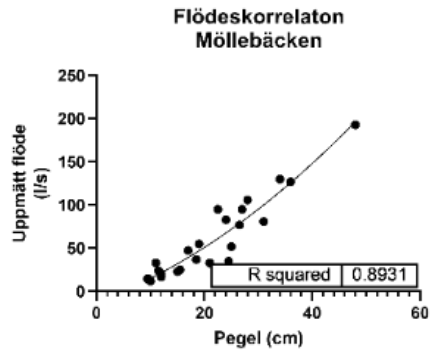
Figur 6: Korrelationen mellan flöde och vattennivån på respektive pegel i vattendragen.

För att kunna korrelera vattennivån med flödet genomfördes sedan en flödesmätning var 14:e dag. Flödesmätningarna utfördes med hjälp av en elektromagnetisk flödesmätare (Valport Model 801 Electromagnetic Open Channel Flow Meter). Korrelationen mellan det uppmätta flödet och vattennivån kan ses i Figur 6 nedan. Placeringen av flödesmätningarna gjordes så att dessa skulle vara så nära utloppet till sjön så möjligt. Placeringen av flödesmätningstationerna valdes så att en någorlunda väl definierad vattendragets geometri kunde uppskattas, som vägtrumma (Klockarebäcken), stensatt bro (Möllebäcken) grävda sidor (Spängerbäcken). Trots den stora variationen mellan flödena uppnåddes en hög korrelationen mellan flöde och vattennivån, se R^2 värde i figurer 6. Den något sämre korrelationen för Möllebäcken antas bero på att de stensatta sidorna under bron se Figur 5, skapade turbulens som i sin tur försvårade flödesmätningen och ökade därmed mätosäkerheten.

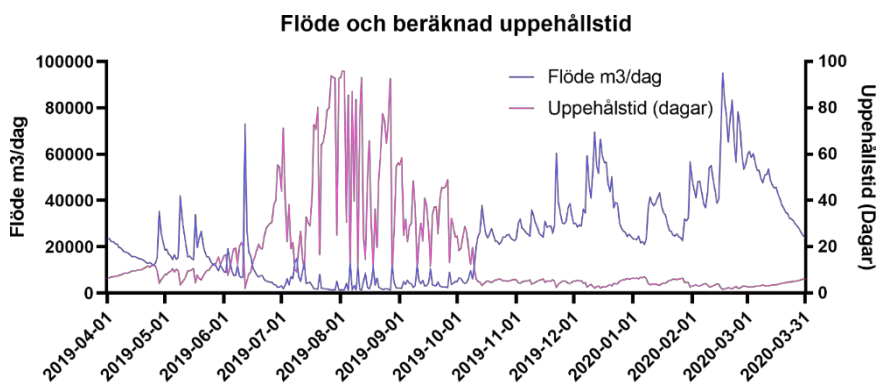
Figur 9. Beskriver beräknad uppehållstid i sjön samt det dagliga inflödet.

För att göra följande beräkning har antagandet tagits att Arkelstorpsviken följer samma förändring som Ivösjön gör. Avvikelser från detta som beror på t.ex. vind etc. Har det inte tagits hänsyn till. Men genom att göra dessa antagande kan den dagliga uppehållstiden beräknas genom att ta vattendjupet/inflödet. En sådan beräkning kan ses i Figur 9 nedan. Observera att detta inte tar hänsyn till den faktiska uppehållstiden. Utifrån denna uppskattning kan man beräkna medeluppehållstiden till 17,3 dagar (+- 21,9 dagar). Vilket betyder att vattnet i Arkelstorpsviken byts många gånger per år. Upp mot 20 gånger. Det sker alltså ett signifikant utbyte av näringsämnen till övriga delar av Oppmannasjön.

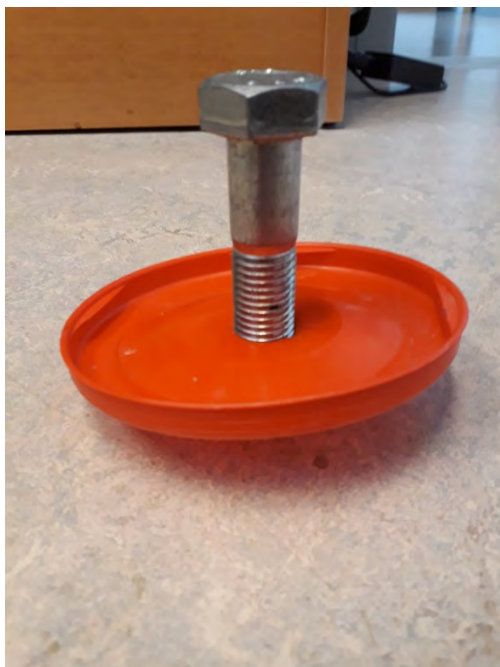
Figur 10: Plastskiva för att definiera sjöbotten.

Arkelstorpsviken är mycket porösa och mjuka. Vad som är sjöbotten och vad som är vattenfas är svårbedömt. Botten definierades genom en för tillfället konstruerad plastskiva med en diameter på 120 mm och en vikt på 325 gram se Figur 10. Det djup där denna skiva vilade på sedimenten definierades som sjöbotten. Under fältbesöket mättes ett max vattendjup på 1,25 meter upp från isen och ett sedimentdjup på 7 meter upp. Observera att botten är mycket diffus och en exakt definition av botten är omöjlig.

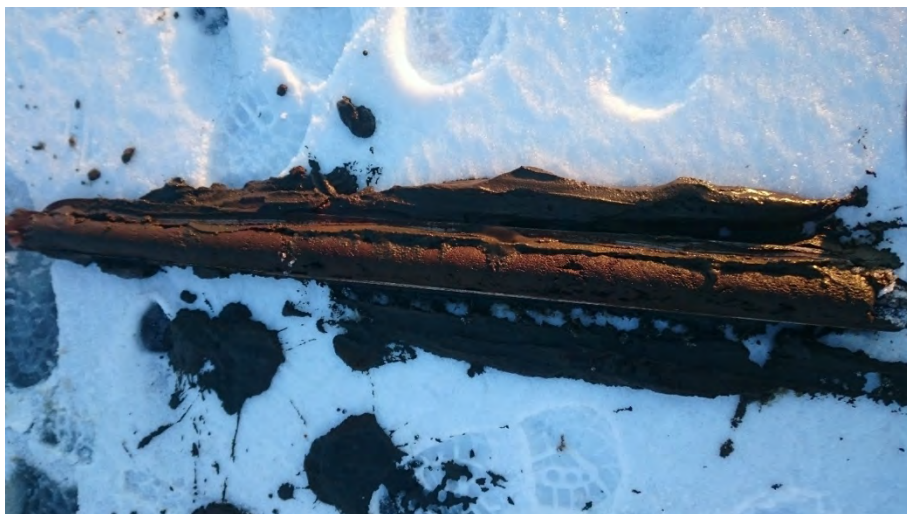
Figur 11: Sedimentkärna från Arkelstorpsviken.

Den 2018-02-02 hämtades 3 sedimentprover upp från Arkelstorpsviken med hjälp av en så kallad ryssborr, som hämtar upp borrhämtningar från botten (Figur 12). Från dessa borrhämtningar hämtades 12 samlingsprover upp dvs 4 från varje punkt. Varje samlingsprov bestod av en halvmeter sediment. Då de översta decimeterna var mycket porösare än förväntat och de kunde inte samlas upp på Isen. Därför hämtades samlingsproverna upp med följande djupfördelning: 0,1–0,6 m; 0,6–1,1 m; 1,1–1,6 m; 1,6–2,1 m. Konsistensen och färgen var i stort sett enhetlig hela vägen, även om sedimenten blev något fastare längre ner. Torrsubstansen för de övre proven var ca 8 % mot det lägre provet ca 13 % (se bilaga 1). Figur 11 visar ett av proverna som hämtades upp.

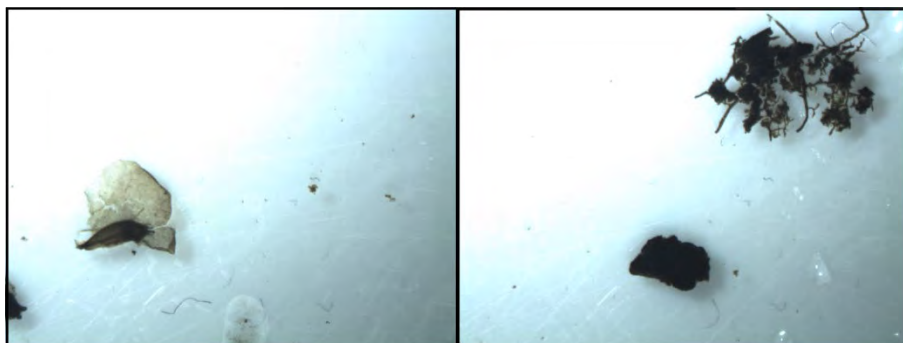
Figur 13: Bilder från mikroskop på växtdelar som skickas på Col14 analys. Till vänster, rester av ett björkfrö och till höger rester från ett löv.

Totalt skickades 5 prover för åldersdatering genom analys av C14. Analysen genomfördes på fragment från terrestrial miljö som återfanns i sedimenten med hjälp av mikroskop. Exempel på material som skickades iväg var fragment av löv, fröer (björk), skottfjäll. Totalt skickades ca 5 mg av torkad biomassa in per prov. Fragmenten ficks fram genom att sålla materialet genom finare såll och sedan manuellt plockas med pincetter under mikroskop, se Figur 13 nedan.
